كارثة متوقعة في طرابلس تختمر اسبابها مع الوقت، إذ وصل مكب النفايات إلى حالة كارثية بعد فشل إدارته في معالجة العصرة السامة، بالإضافة إلى خطر انفجار كميات البيوغاز المخترن في طبقات التربة

طرابلس (شمال لبنان) بشير مصطفى

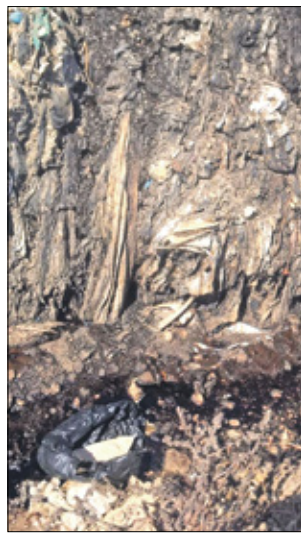
مطر نفايات يخترن كميات كبيرة من البيوغاز الناتج عن تحلل النفايات

70 متراً مكعباً من العصرة السامة تتسرب يوميا إلى البحر
